# Baumbestand Bundesstadt Bonn, Kennedyallee 62 - 72

## Baumerfassung und -bewertung - Aktualisierung

Projektnummer: 18-360  
Bonn, Stand 28.01.2020

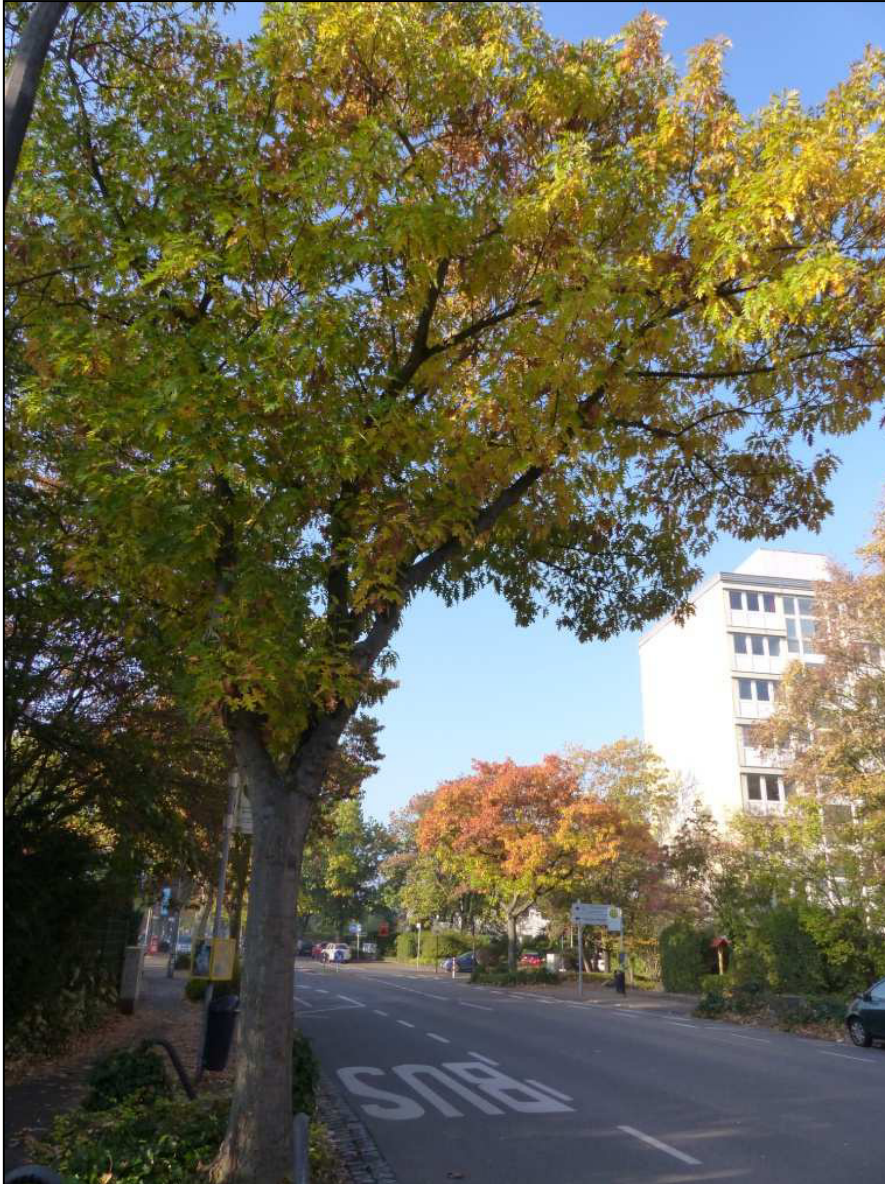
**Abb. 2:** Ausschnitt Baumbestand Kennedyallee (2018)

Die Kennedyallee ist zum größten Teil beidseitig mit 'Amerikanische Rot-Eiche' bepflanzt. Hier wurden die Bäume entlang der nördlichen Untersuchungsgebietsgrenze beurteilt. Teilweise sind leichte Hebungen der Asphaltdecke sowie Verwerfung der Kantensteine durch Wurzelaktivität vorhanden. Die Bäume werden regelmäßig gepflegt und sind dementsprechend größtenteils in einem guten Zustand und guten bis befriedigenden Zustand. Ein Baum zeigt alte und frische Fruchtkörper von 'Flacher Lackporling'. Der Allgemeinzustand der Bäume reicht von Stufe 2 bis 4-5.

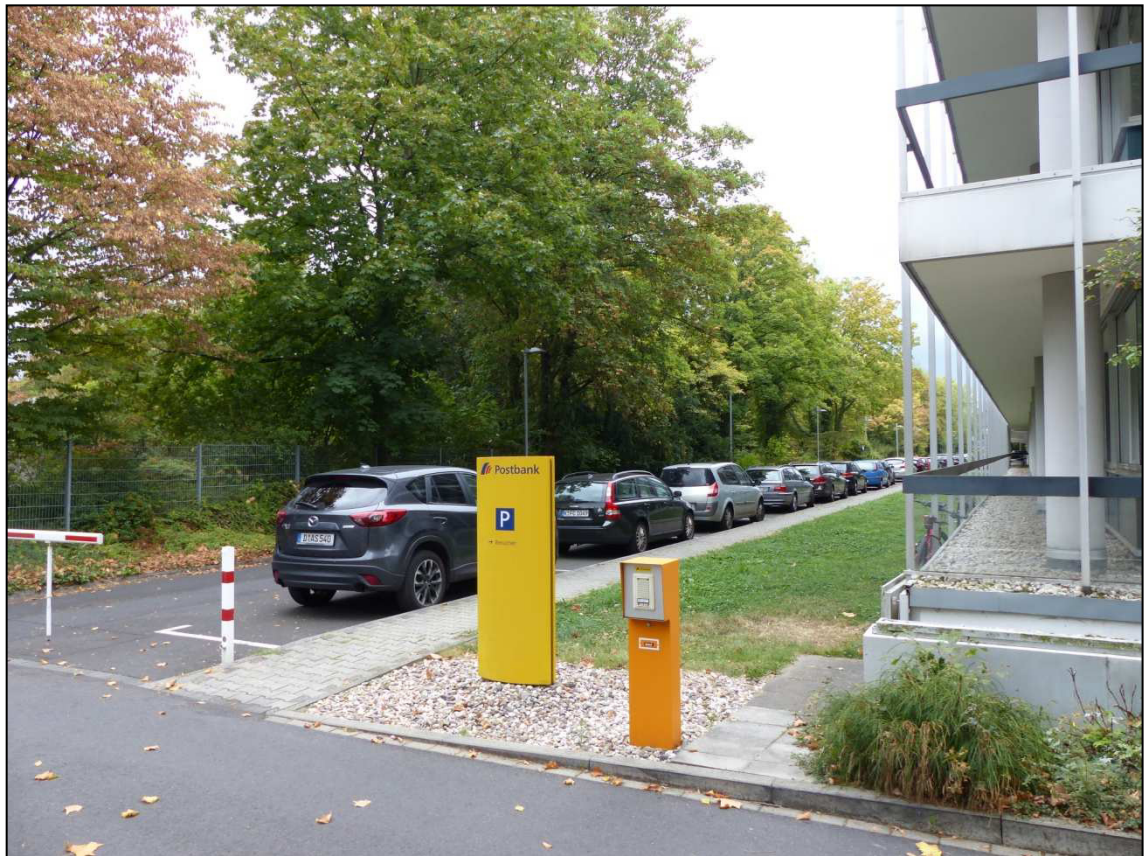
**Abb. 4:** Übersicht Baumbestand östliche Gebäudelängsseite (2018)

Entlang der östlichen und westlichen Gebäudelängsseiten befinden sich größere Baumbestände. Es handelt sich um einen gemischten Bestand der zum größten Teil aus Hainbuche, Spitz-Ahorn und Berg-Ahorn besteht, ergänzt durch Schwarz-Kiefer, Ahornblättrige Platane, Silber-Ahorn, Blut-Ahorn, Feuer-Ahorn, Feld-Ahorn, Eschen-Ahorn, Nordmanns-Tanne, Rot-Buche, Gemeine Esche, Dreidorniger Lederhülsenbaum, Wald-Kiefer, Vogel-Kirsche, Säulen-Eiche, Abendländischer Lebensbaum, Silber-Linde. Es handelt sich größtenteils um Bäume die als Heister gepflanzt wurden. Bedingt durch den engen Stand und den Schattendruck können sich die Bäume nicht artgerecht entwickeln. Ein großer Anteil des Baumbestandes, insbesondere die Hainbuchen zeigen bedingt durch die sehr warmen Sommer mit wenig Niederschlägen Trockenschäden bedingt durch Wasserstress. Die dadurch bedingten Auswirkungen wurden bei der wiederholten Vitalitätseinstufung sichtbar, da die Zustände sich meist verschlechtert haben.

Die Bäume sind insgesamt in einem ungepflegten Zustand. Zwei Schwarzkiefern zeigen einen Befall mit Diplodia-Triebsterben. Einige Bäume (Berg-Ahorn und Spitz-Ahorn) zeigen einen Befall mit Brandkrustenpilz (*Kretzschmaria deusta*). Ein Großteil des Berg-Ahornbestandes leidet zudem unter der Rußrindenkrankheit, die durch den Pilz *Cryptostroma corticale* hervorgerufen wird.

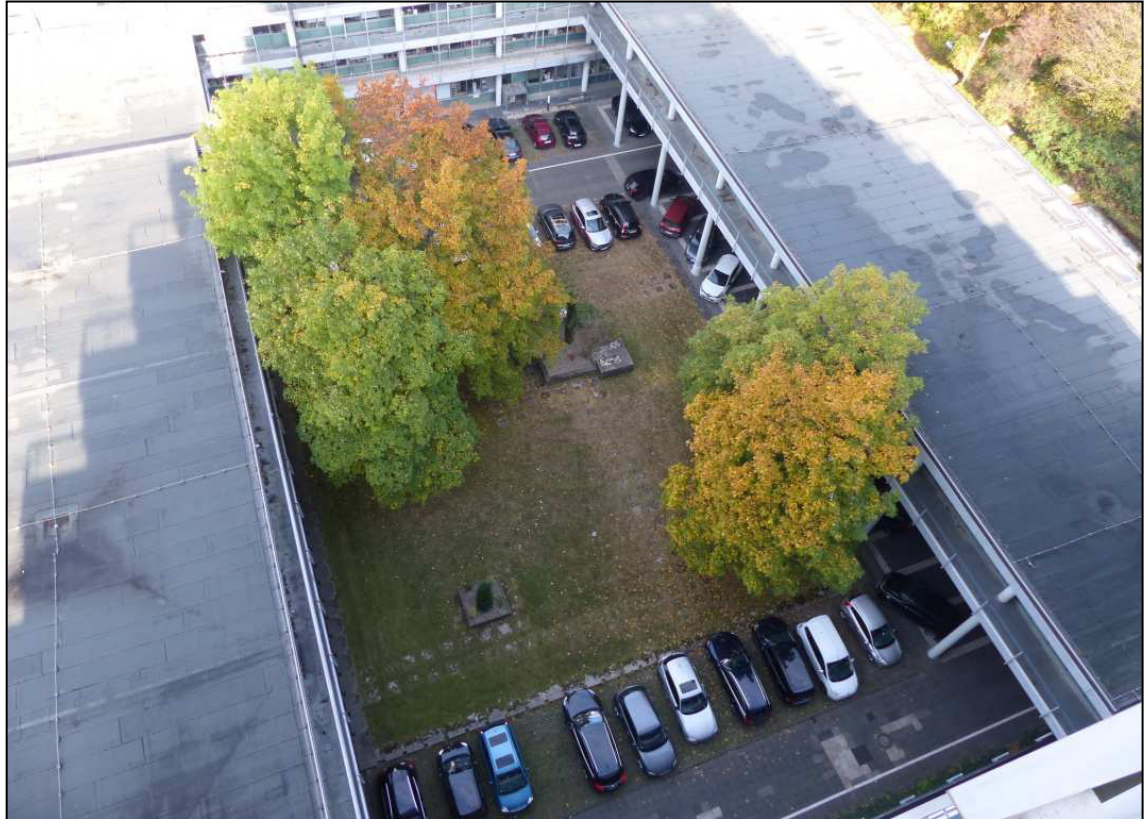
**Abb. 6:** Übersicht Baumbestand Innenhof eckig (2018)

Das Bestandsgebäude weist zwei voneinander getrennte Innenhöfe (rund und eckig) auf. Im runden Innenhof befindet sich eine Blau-Zeder. Ursprünglich wurden drei Stämme in ein Pflanzloch gepflanzt. Der Baumbestand im eckigen Innenhof besteht aus Spitz-Ahorn und Berg-Ahorn. Der Allgemeinzustand der Bäume reicht von Stufe 3-4 bis Stufe 4-5.

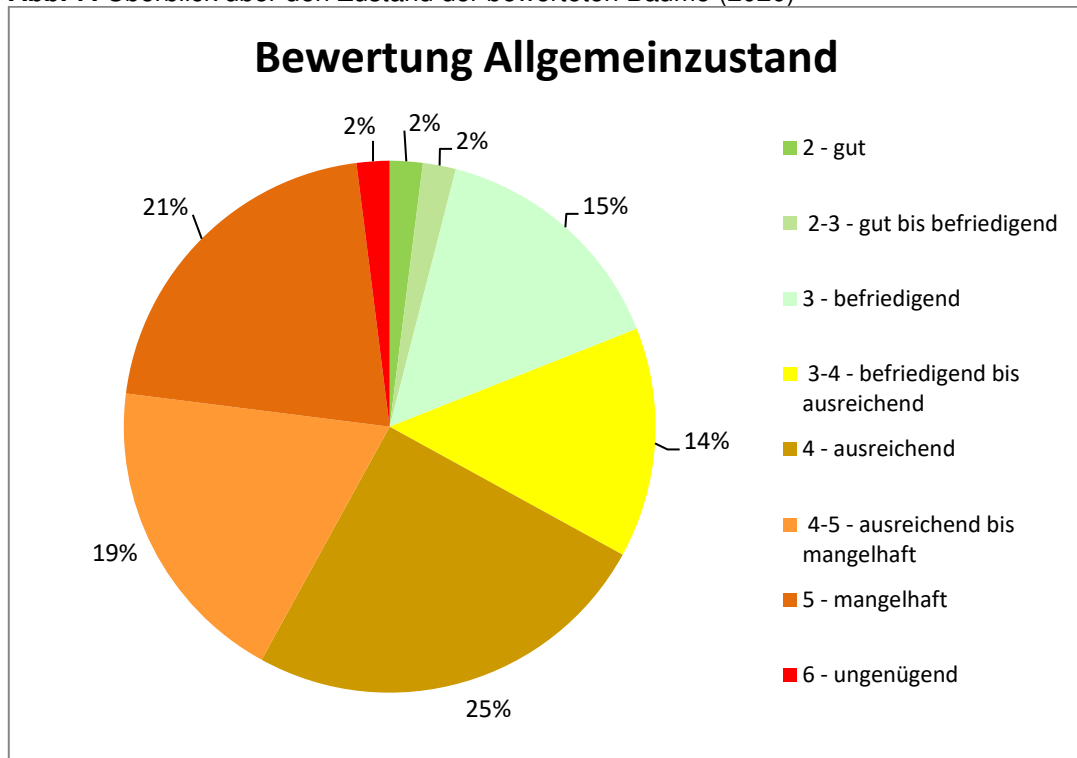
**Abb. 7:** Überblick über den Zustand der bewerteten Bäume (2020)

Der Zustand des Baumbestandes schwankt zwischen 2 (guter Zustand) und 6 (ungenügender Zustand). Für 4 Bäume wird bedingt durch den schlechten Zustand eine zeitnahe Rodung empfohlen.

Im Plangebiet haben nach der Neubewertung in 2020 4 % der Bäume einen guten oder guten bis befriedigenden Zustand (Note 2 bis Note 2 bis 3), der Rest wurde schlechter bewertet. Über 94 % der Bäume weist einen Zustand zwischen befriedigend und mangelhaft (Noten 3 bis 5) auf. Weitere 2 % des Baumbestandes wurden mit Note 6, einem ungenügenden Zustand bewertet. Der Zustand der Bäume ist nachfolgender Liste zu entnehmen.

Der hohe Anteil an Bäumen mit einem nur ausreichend bis mangelhaften Zustand ergibt sich häufig durch Fehlentwicklungen und einseitige Ausrichtungen durch Schattendruck benachbarter Bäume, einen Bewuchs mit Efeu, einen erhöhten Dürrolzanteil (beginnende Vergreisung) als auch teilweise durch einen Befall mit Pilzen. Der Wassermangel der letzten Jahre bedingte Trockenstress hat bei vielen Bäumen zu einer Unterversorgung geführt.
