# Baumbestand Bundesstadt Bonn, Kennedyallee 62 - 72

## Baumerfassung und -bewertung - Aktualisierung

Projektnummer: 18-360  
Bonn, Stand 28.01.2020

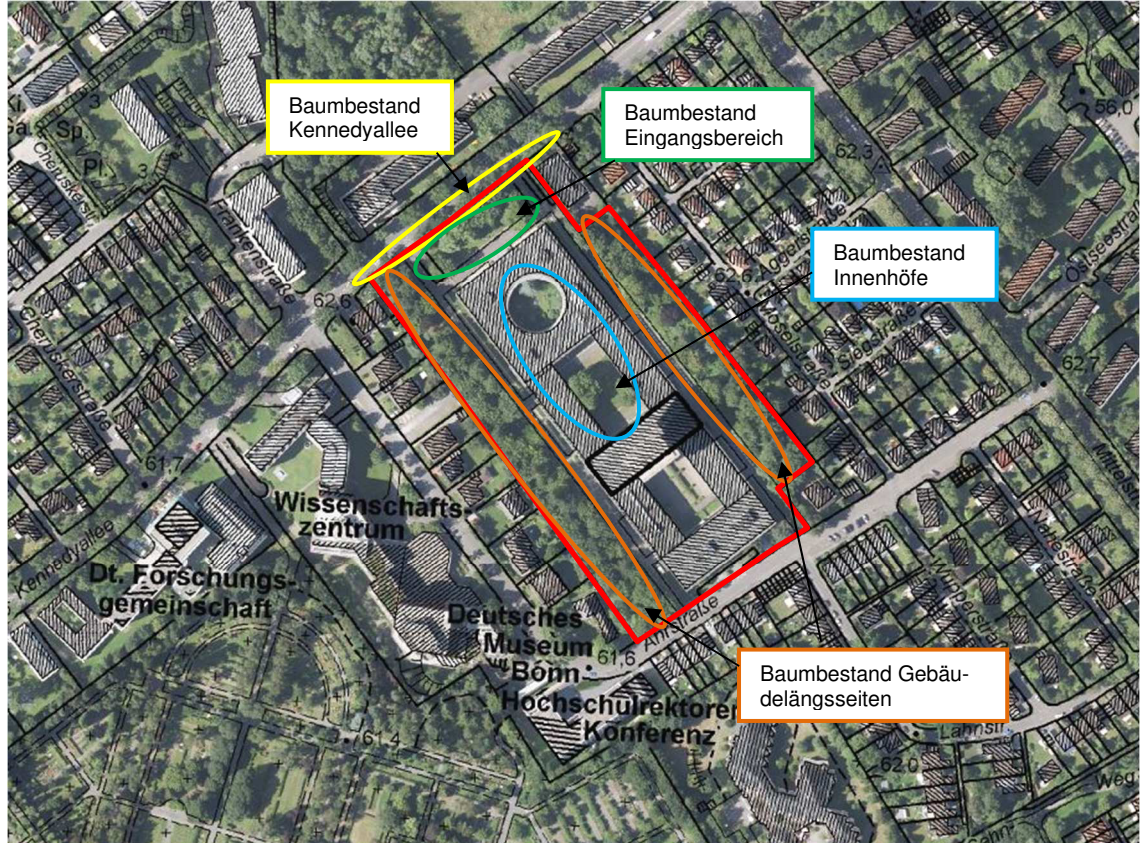
**Abb. 1:** Luftbild mit Plangebiet (rote Linie) und abgegrenzte Teilbereiche der Baumbestände

Zur Beschreibung der Ergebnisse wurde der Baumbestand in vier Teilbereiche abgegrenzt (siehe Abb. 1).

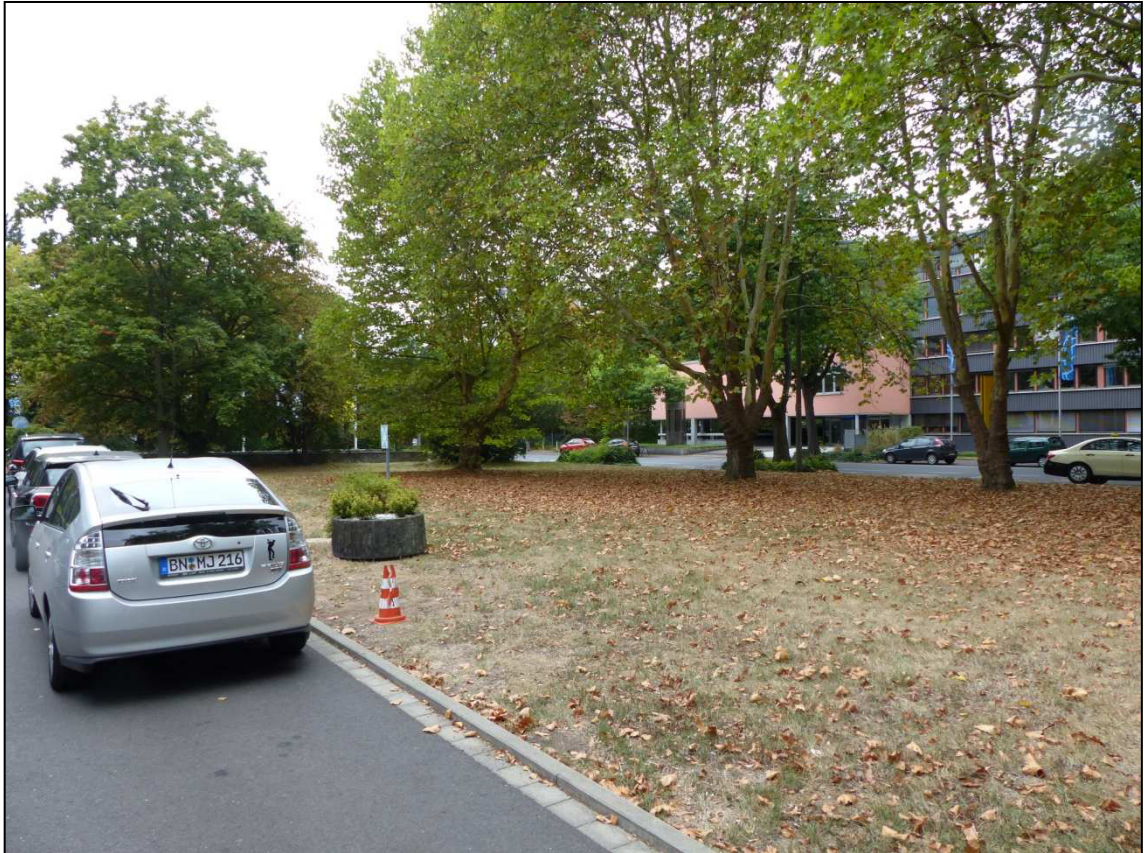
**Abb. 3:** Übersicht Baumbestand Eingangsbereich (2018)

Bei dem Baumbestand im Eingangsbereich des Gebäudes handelt es sich überwiegend um Ahornblättrige Platane und Spitzahorn sowie eine Hainbuche. Die Platanen sind ca. 60 Jahre alt und wurden als Heister gepflanzt.
